**MITIGAZIONE mediante OPERE A VERDE**  
**dell'area edificabile ZN3 a fronte della vicinanza dell'area SPI6**

Torino, lì 07/07/2025

Dott. Agr. Francesco Merlo e Dott. Agr. Andrea Vigetti

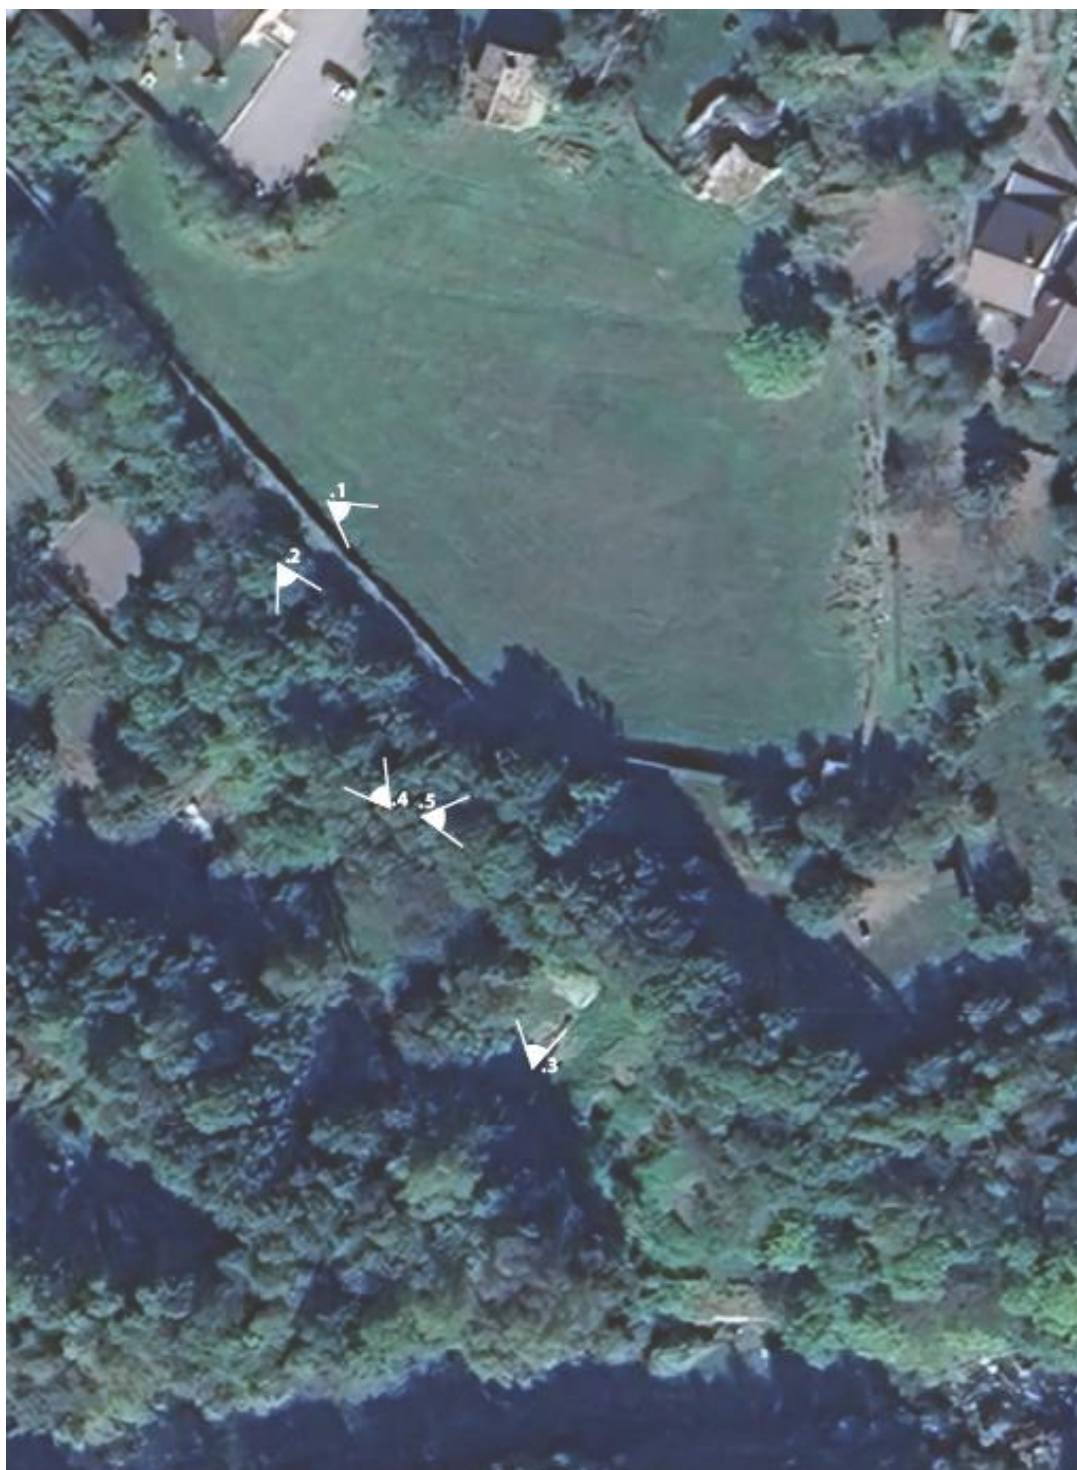
Foto 1 \_ L'immagine ritrae parte della zona ZN3. È evidente il muro che cinge sul lato ovest e sud l'area e l'impianto arborato che emerge dalla scarpata di collegamento tra la zona ZN3 e la zona SPI6.

L'area edificabile ZN3 è delimitata sul fronte sud ed est da un muro in pietra di altezza variabile di circa 2.5-3.0m. Un sentiero inerbito lambisce esternamente l'area edificabile ZN3 lungo il suddetto muro in pietra.

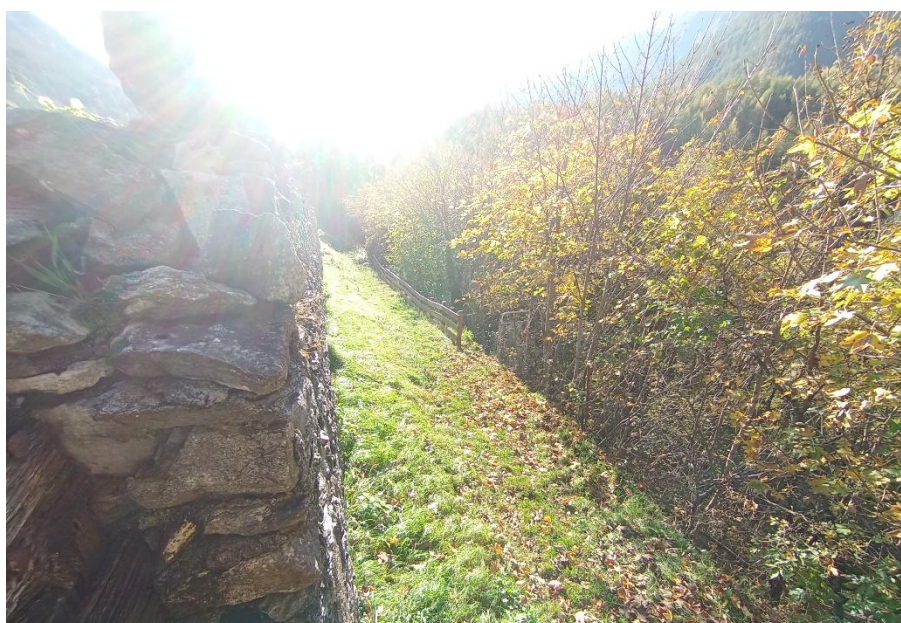
Foto 2 \_ L'immagine ritrae il sentiero che lambisce esternamente il muro. È evidente l'altezza del muro e di come questo si ponga come elemento di sbarramento; la foto evidenzia anche l'impianto arborato che emerge dalla scarpata di collegamento tra la zona ZN3 e la sottostante zona SPI6.

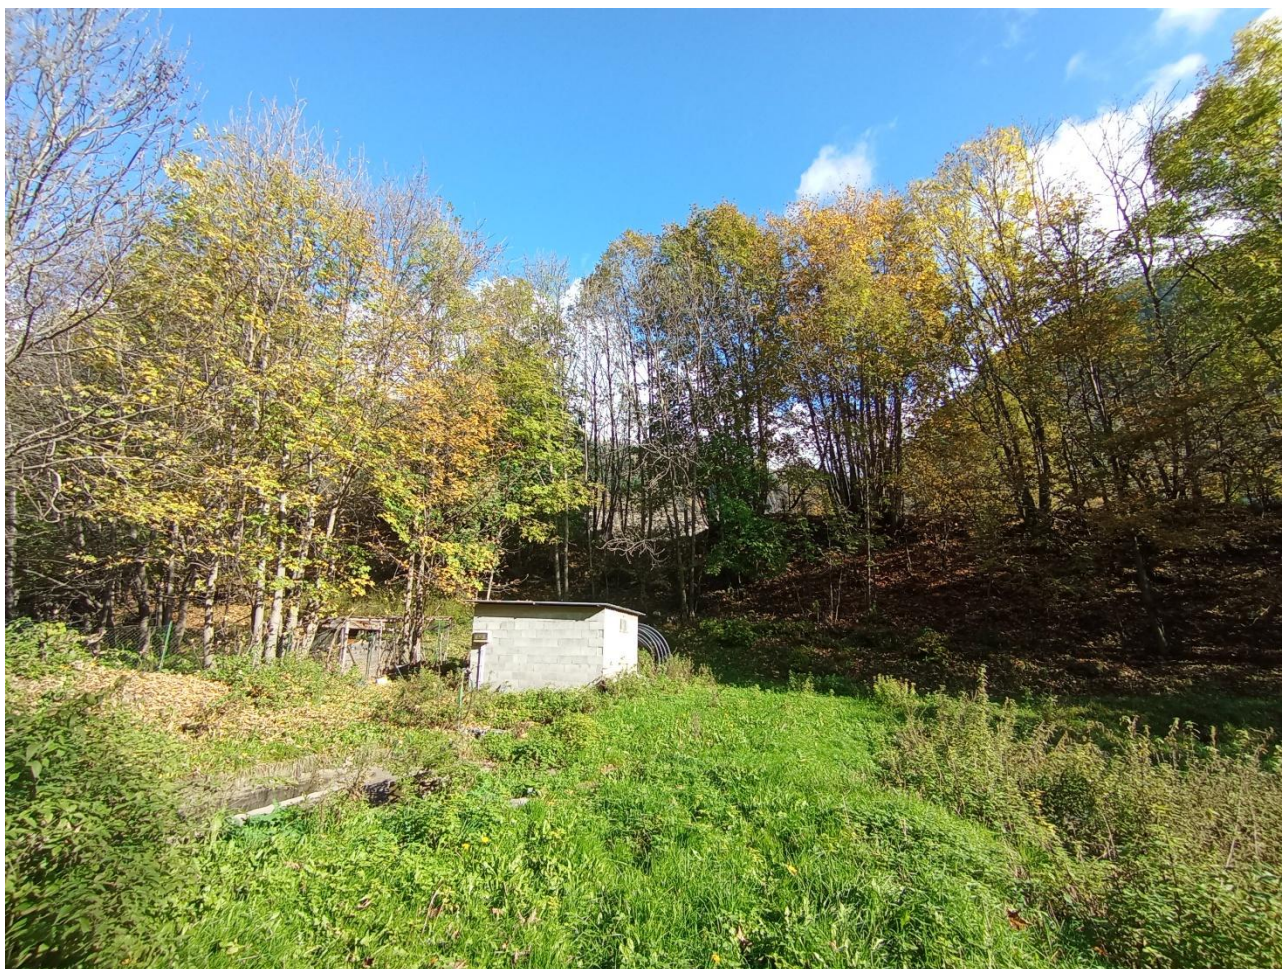
Foto 3 \_ L'immagine ritrae l'area SPI6 dove insiste il sistema del depuratore e la scarpata arborata a monte. In secondo piano, sulla sommità della scarpata, tra i fusti degli alberi si intravede il muro che delimita l'ara ZN3.

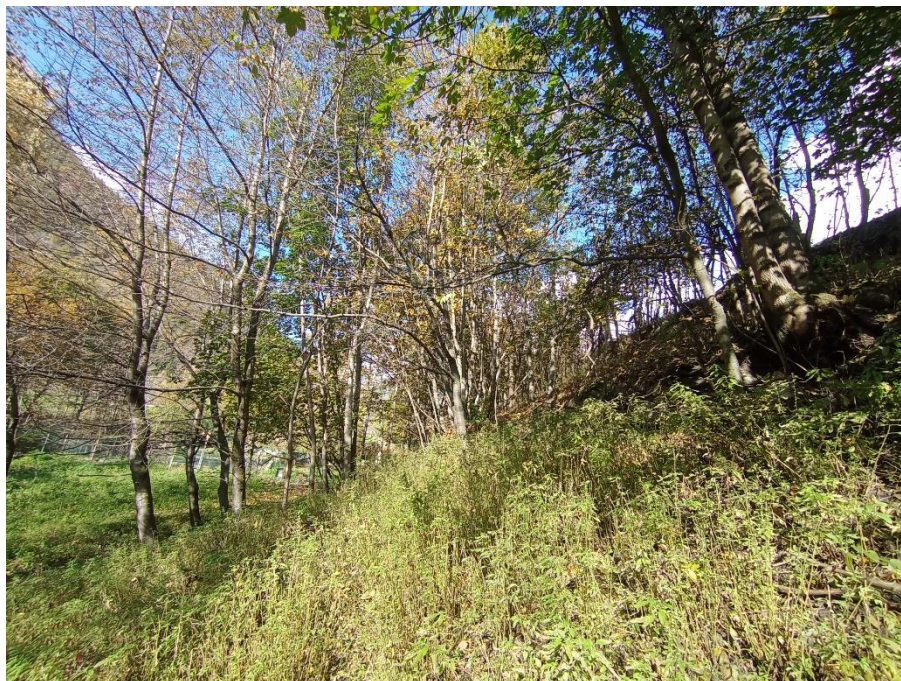
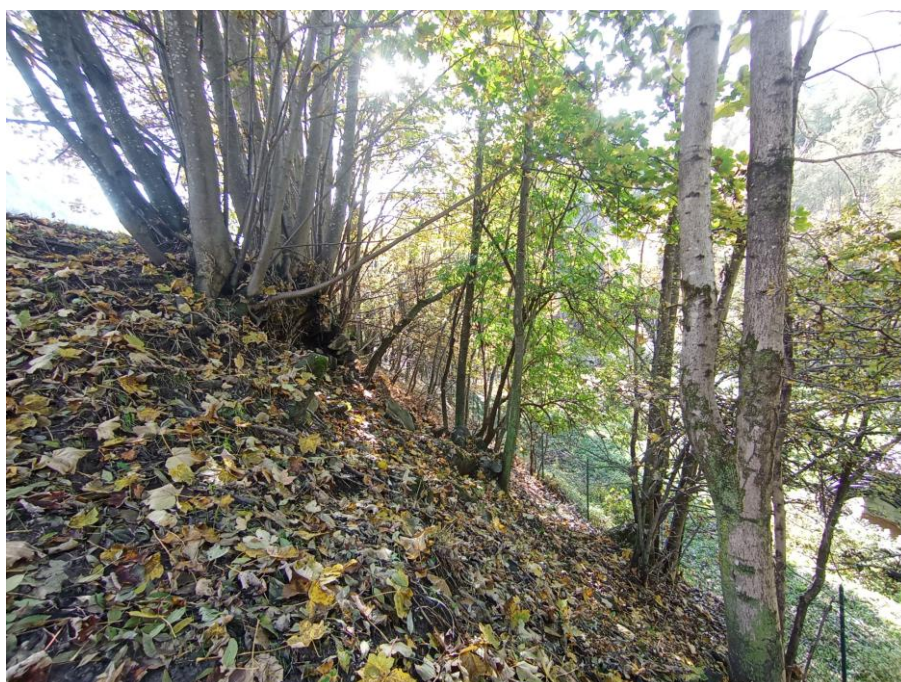
Foto 4-5 \_ Le immagini evidenziano l'impianto a ceduo della scarpata e come sia pressoché assente il piano dominato arbustivo.
