GAL "ESCARTONS E VALLI VALDESI"

Riqualificazione del patrimonio edilizio e dei beni culturali
Misura 19 PSR Regione Piemonte 2014-2020
Operazione 7.6.3

Riuso e progetto ambiti di fondovalle

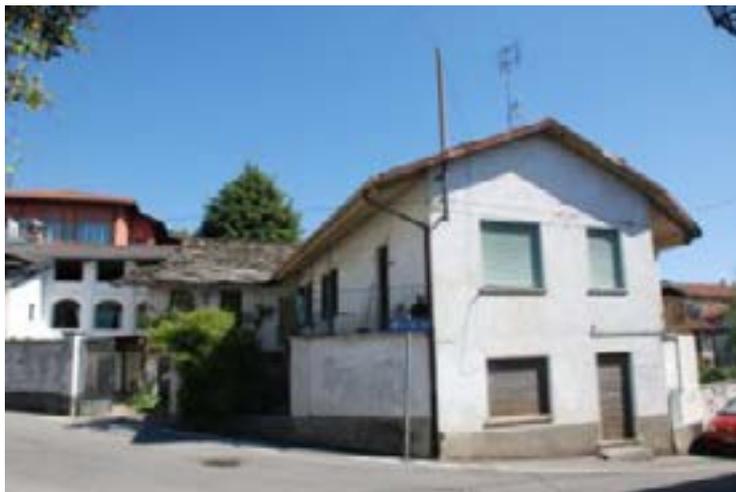
Testata trasformata con aperture incoerenti.

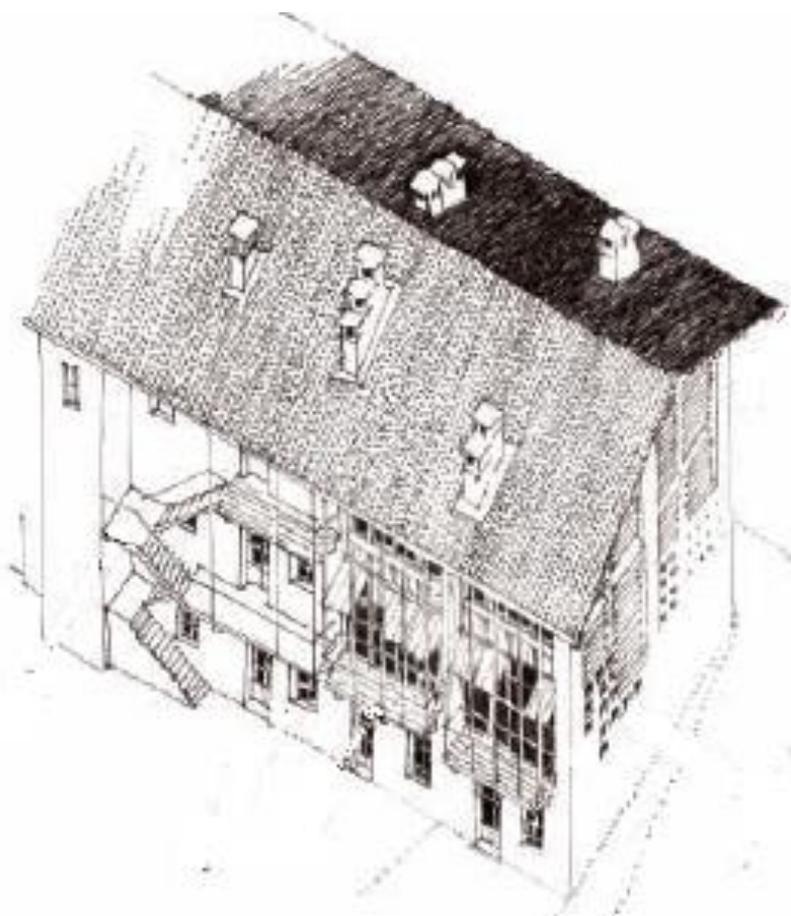
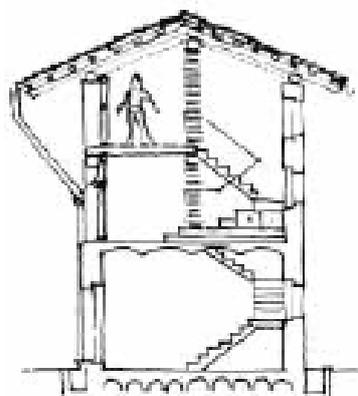
I POTESI DI INTERVENTO 1

- Sul fronte a nord si conserva la composizione tradizionale con piccole finestre, serramenti e ante in legno, muro intonacato e tetto a ventaglia rustica.
- Sul fronte a sud si mantiene una impaginazione tradizionale del piano terreno, con porte finestre e finestre aperte nel muro intonacato aventi dimensioni e serramenti realizzati *à l'identique*.
- Si realizzano balconi e sporti in legno di tipo discontinuo, riferiti a singole unità alloggio; lo sporto del tetto è a ventaglia rustica.
- Il fronte a est viene trattato con grigliati e traforati di tipo tradizionale, che mantengano leggibile la struttura originaria del fienile aperto.
- Gli alloggi sono su tre livelli, con il piano terra destinato a ingresso, deposito e vani tecnici.

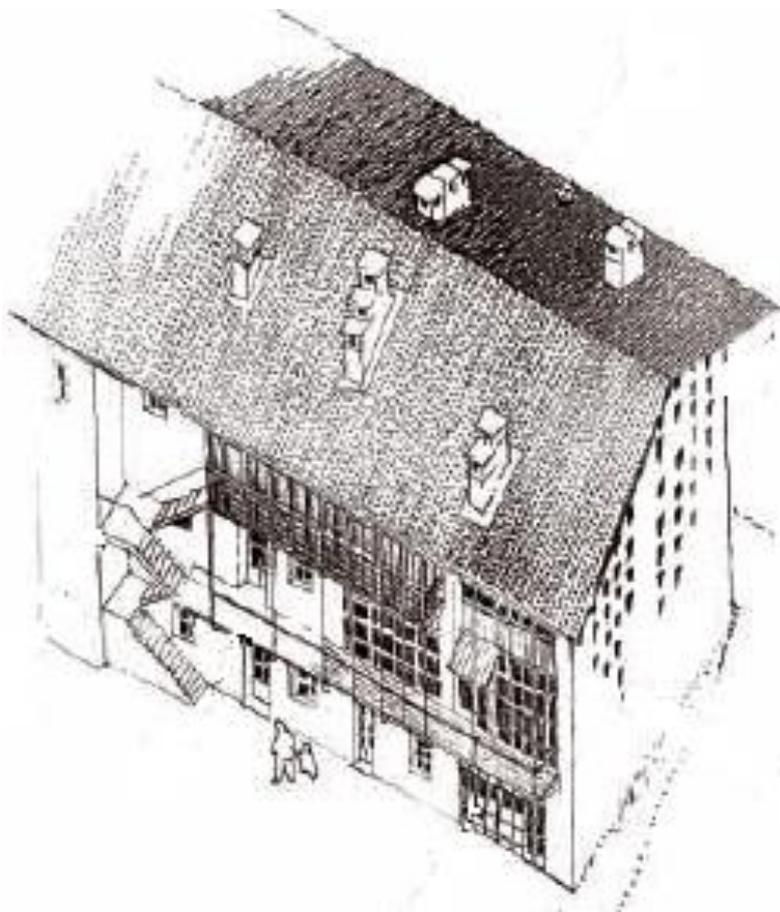
IPOTESI DI INTERVENTO 2

- Sul fronte a nord si conserva la composizione tradizionale con piccole finestre, serramenti e ante in legno, muro intonacato e tetto a ventaglia rustica.
- Sul fronte a sud vengono ripresi, anche solo per parti, i balconi preesistenti, e, là dove la cosa venga richiesta, è possibile realizzare verande esterne sia nella parte di nuova strutturazione sia nelle parti preesistenti.
- Il piano terreno può riprendere i moduli tradizionali, ma può anche prevedere aperture più ampie, destinate al ricovero dei veicoli o a piccole attività compatibili con la funzione residenziale.
- Lo sporto del tetto è a ventaglia rustica.
- Il fronte a est viene trattato con traforati di tipo tradizionale, dietro cui è possibile aprire serramenti.
- Gli alloggi sono su due livelli.

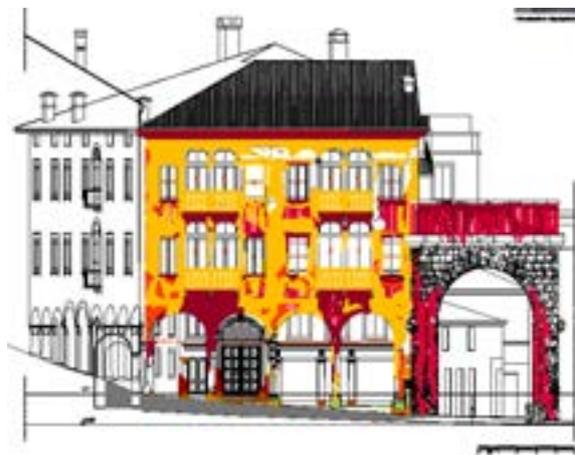
Indagine termografica su immobile storico.

Tra le modalità di indagine non distruttive vale la pena di ricordare le indagini termografiche, molto utili per la caratterizzazione della massa termica degli edifici storici ed in grado di segnalare "visivamente" le aree di degrado superficiale e di rilevare le discontinuità termiche.

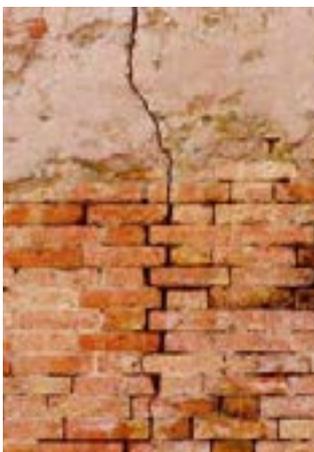
Esempio di paramento murario lesionato. Esempificazione schematica prima e dopo l'intervento
